Odborné dendrologické zhodnocení č. 0619

Zadavatel zhodnocení: Obec Zlukov

ve věci: „vizuální zhodnocení vitality, zdravotního stavu a provozní bezpečnosti lípy srdčité. Pozemek, na němž dřevina roste, spadá správy **obce Zlukov**. Zlukov 66, 391 81 Veselí nad Lužnicí, parcelní číslo **1508/14**, obec Zlukov [599271], číslo LV **10001**, v k.ú. Zlukov [793361], druh pozemku ostatní plocha.

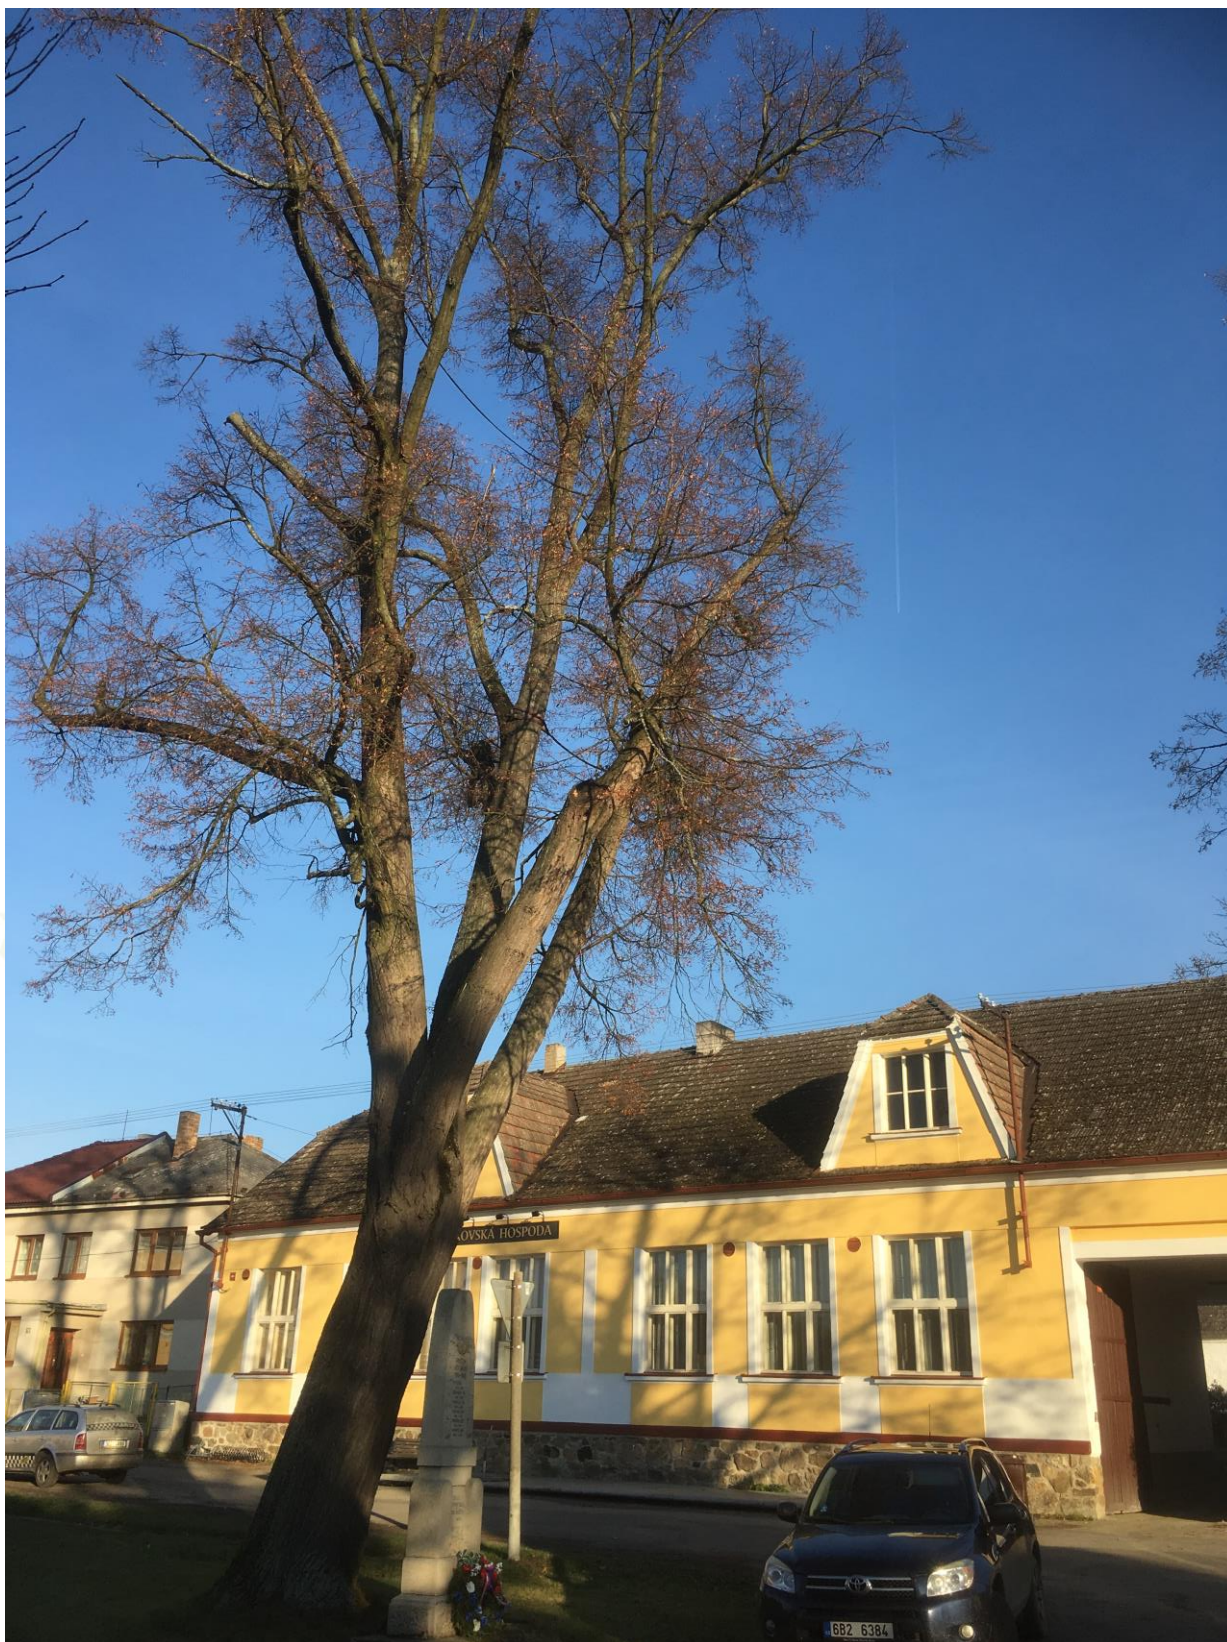
Obr. č. 9 - celkový pohled na hodnocený strom

Číslo stromu	Číslo štítku	Taxon	Obvod cm v 1,3m	Stáří	Vitalita	Zdravotní stav	Sadovnická hodnota	Perspektiva	Naléhavost	Technologie – preferující zachování stromů	Pozn.
1		Lípa srdčitá (<i>Tilia cordata</i>)	327	4	3-4	3Z	2-3	3	4	KÁCENÍ	Vzrůstající vychýlení mimo osu těžiště ve směru nad budovy a komunikaci, při klimatických abnormalitách narušení a pohyb půdy v oblasti kořenového systému (trhliny), významné provozní defekty v oblasti kosterních větví (dutiny, prostupující hniloby), významné prosychání a ustupující vitalita celého stromu.

Hodnocený strom představuje v globálním pohledu významný vegetační prvek vybraného území. Přistoupíme-li k hodnocení samotného stromu a jeho provozní bezpečnosti, jedná se o dřevinu **vyšší věkové kategorie**, u které se **vyskytují významné růstové i habituální defekty**. Konkrétně se jedná o **výrazné vychýlení těžiště celého stromu mimo svou osu**, ve směru nad vozovku a přilehlé domy na návsi. Dle vyjádření správce zeleně má **vychýlení rostoucí charakter**. Tuto skutečnost potvrzuje **výskyt trhlin půdy v oblasti kořenového systému** vznikajících po klimatických abnormalitách. Trhliny v půdě mohou s velkou pravděpodobností vypovídat celkově o **problematickém stavu celého kořenového systému** (výskyt dřevokazných hub spolu s prostupující hnilobou – což přináší statické selhání celého stromu = **VÝVRAT** a to i za bezvětří). O **přítomnosti hniloby** vypovídají mimo jiné **otevřené dutiny, hniloba kosterní větvě, výletové otvory** a celkové **chřadnoucí stav** celého stromu. Lípa byla v minulosti ošetřena některým z udrzovacích řezů. Reakce na uvedený řez nebyla zcela pozitivní, dochází k výraznému **odumírání větví** v rámci celé koruny. Délkový jednoletý roční přírůst je výrazně podprůměrný. Obě tyto skutečnosti vypovídají o **snížující se vitalitě a celkové zhoršení zdravotního stavu celého stromu**. Vzhledem k umístění stromu v rámci obce (využívané plochy, frekventovaná komunikace, domy v ohroženém prostoru dopadové plochy), **doporučujeme tento strom odstranit a nahradit jej v odpovídajícím rozsahu novou výsadbou**, která bude plnit požadovanou funkci.

Navrhovaný zásah: Na základě výše uvedeného **doporučujeme strom odstranit**.

Na základě výše uvedeného **doporučujeme předmětnou lípu z provozně bezpečnostního hlediska odstranit**.

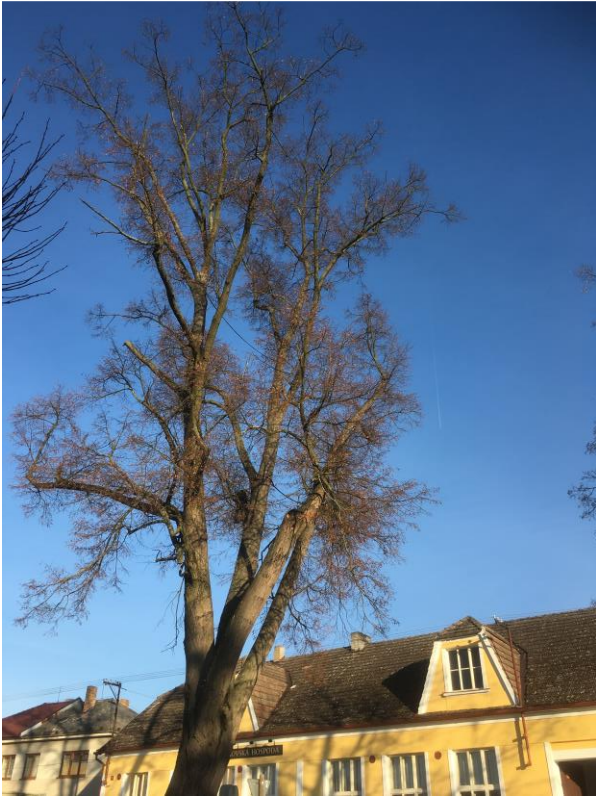
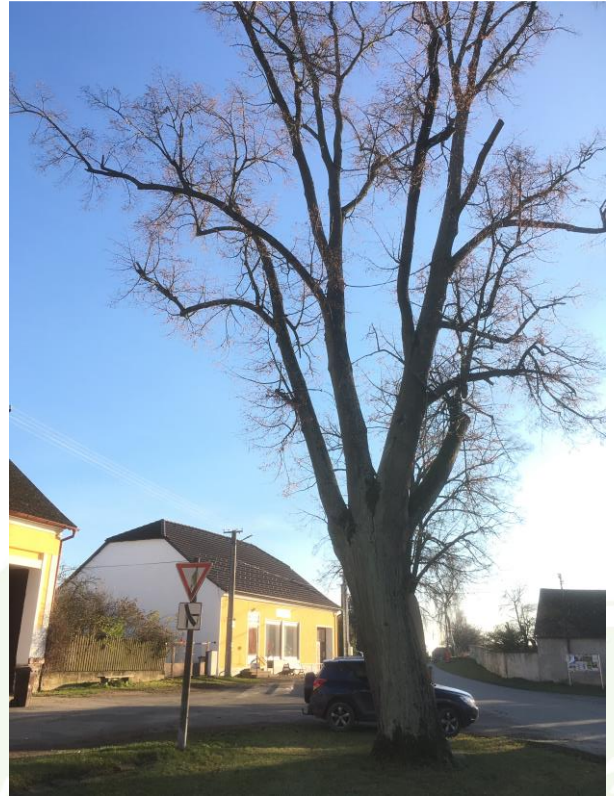
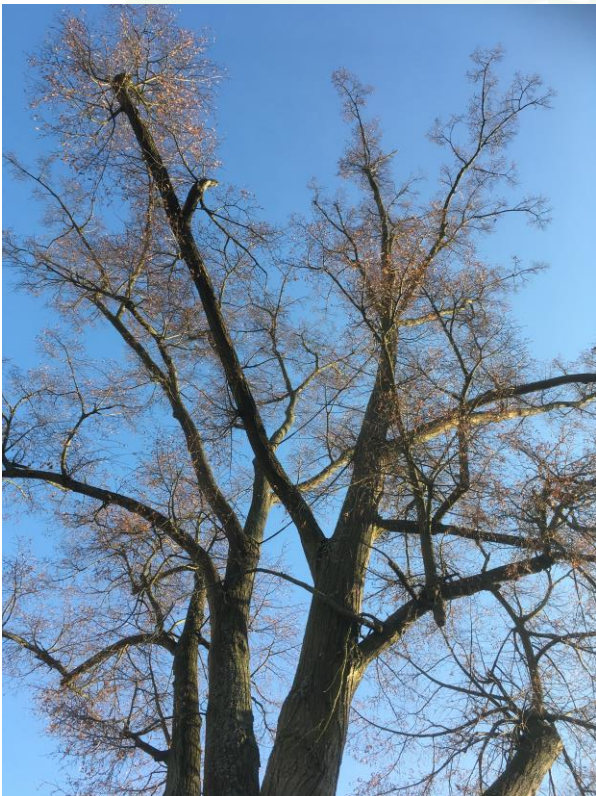
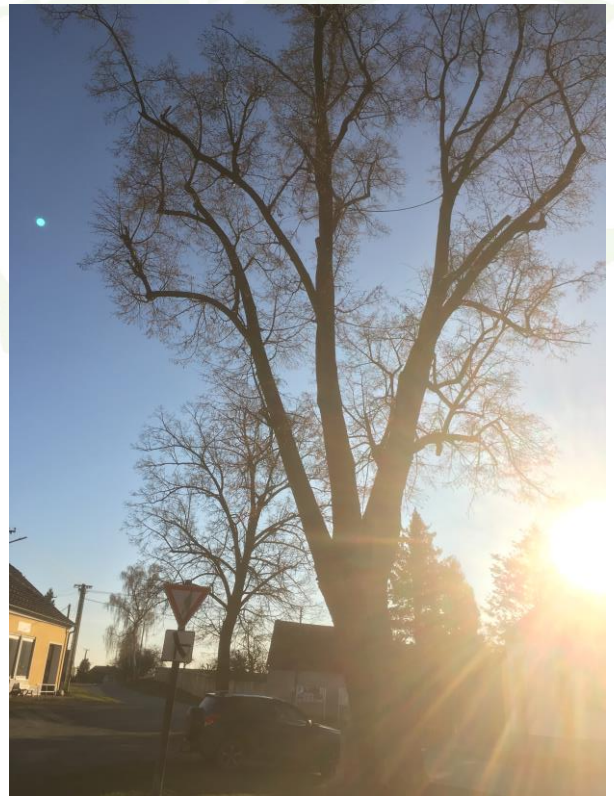
Obr. č. 10,11,12.13 – snížená vitalita, zhoršený zdravotní stav – pohled do koruny stromu

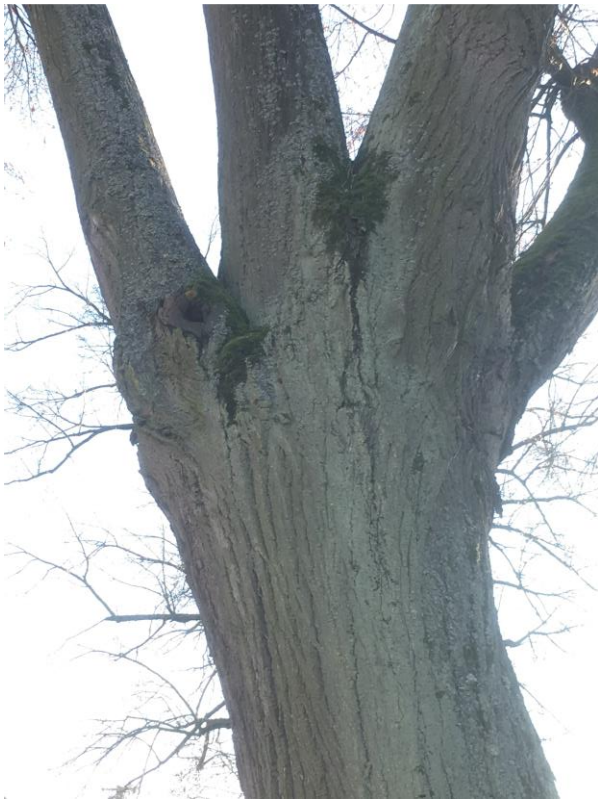
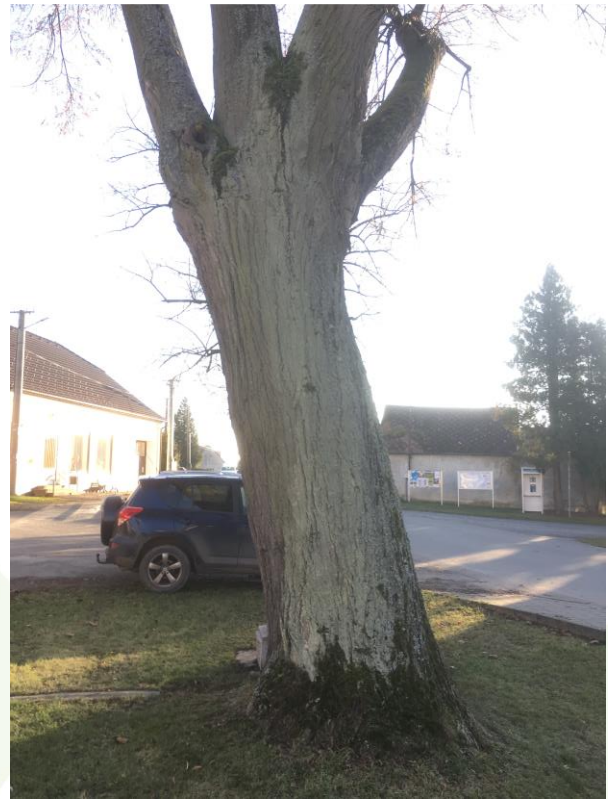
Obr. č 14,15 – vychýlení bazální části kmene mimo osu těžiště stromu, nasazení kosterních větví v problematickém tlakovém větvení, výletový otvor (otevřená dutina značící výskyt hniloby)
